無筋コンクリート橋脚の実態と 地震時の被災状況についての考察

Study on the plain concrete piers for railway and
their damage caused by earthquakes

西日本旅客鉄道株式会社 構造技術室

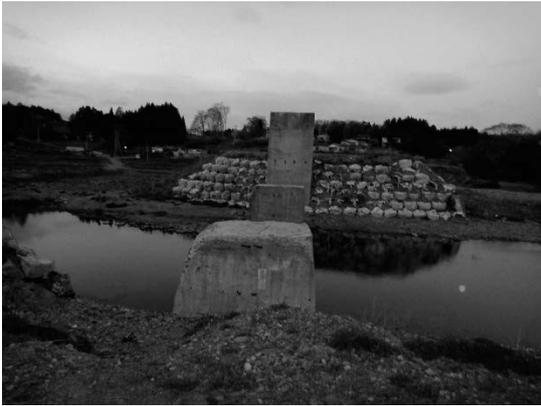
東北地方太平洋沖地震では、津波により、無筋橋脚の打継目部が折損した事例(写真1)は多く報告されているが、地震動による無筋橋脚の被害については、現時点では、報告されていない。しかし、福島第一原発警戒区域のため調査が十分に行われていない区間もあり今後の調査結果報告が待たれる。

写真1 津波により折損した無筋橋脚 [筆者撮影]

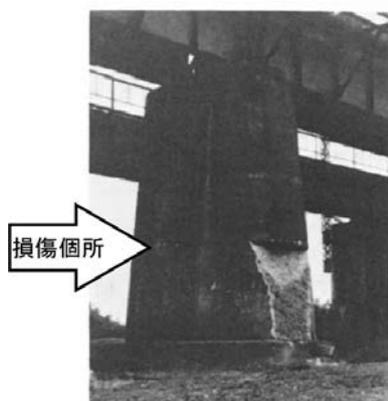
上り線の橋脚 7 基のうち 2P, 3P および 4P 橋

脚に損傷が生じた。損傷状況を写真 2~3, 図 6 に示す。2P 橋脚では、打継目部水平貫通ひび割れ、打継目下部コンクリート剥落が発生し、3P 橋脚については、躯体の 2/3H 部 (打継目部) で橋軸直角方向左側に約 300mm 水平ずれ、打継目下部コンクリート剥落が発生した。損傷はいずれも線路直角方向である。

写真2 損傷状況 (2P 橋脚) [20]

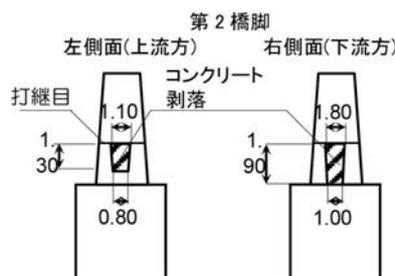
図6 損傷状況 (2P 橋脚) [20]

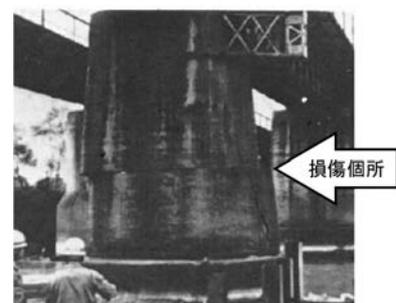
写真3 損傷状況 (3P 橋脚) [20]

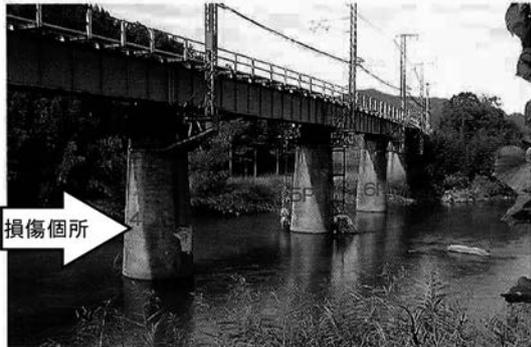
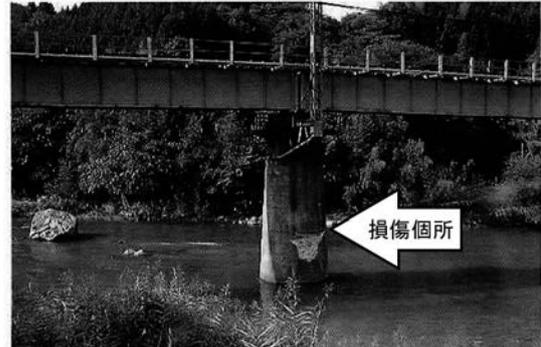
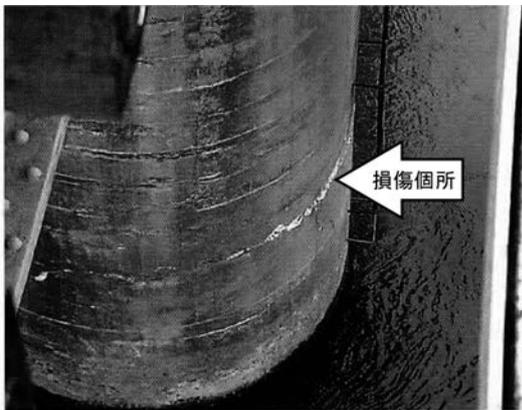
損傷した無筋橋脚は、第 3~7 日野川橋梁で、5 橋梁・7 橋脚において打継目で水平ひび割れが発生している。第 6 日野川橋梁 4P 橋脚では打

写真 4-1 第 6 日野川橋梁の損傷状況^[26]

写真 4-2 第 6 日野川橋梁の損傷状況^[26]

継目下部のコンクリートの剥落も生じている (写真 4)。コンクリート剥落は全て線路直角方向で生じている。

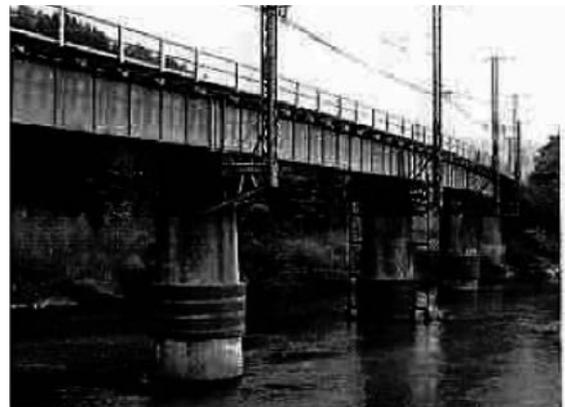
写真 5 復旧状況 (第 6 日野川橋梁)^[26]

地震後、ひび割れに樹脂を注入し、鋼製型枠および鉄筋コンクリートで巻立てを行い復旧した (写真 5)。

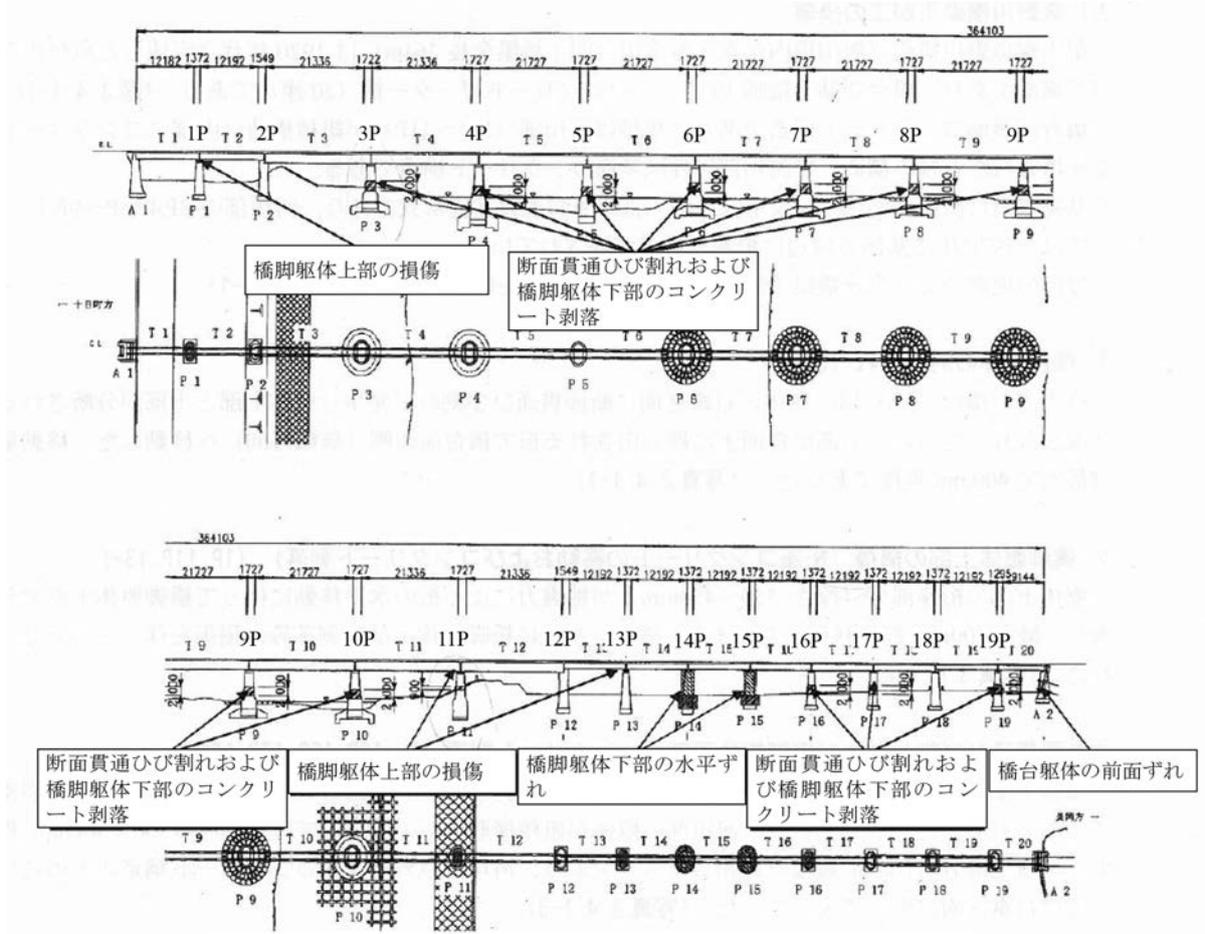
①断面貫通ひび割れおよび打継目下部のコンクリート剥落 (3~10P, 16P, 17P, 19P)

躯体に水平方向へ貫通ひび割れが発生した。それに伴い、下部のコンクリートや石積みが剥落するものもあった。ひび割れは、河川部の躯体部が組積構造のものについては石積み (300×300mm 程度) の目地部分 (10mm 程度) に沿って入っており、河川部以外の無筋橋脚については打継目に沿って入っていた。(写真 6, 7)

図7 魚野川橋梁全体図および主な損傷状況^[27]

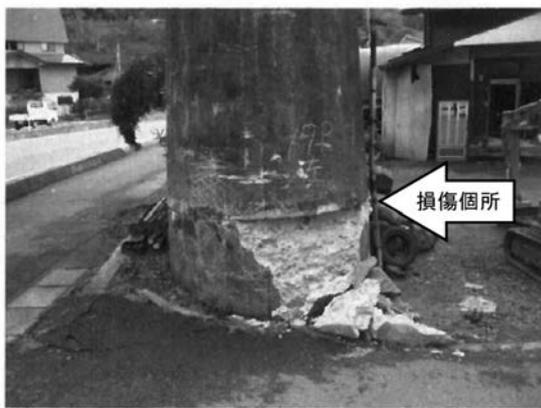
写真6 貫通ひび割れおよび打継目下部コンクリートの剥落 (17P)^[27]

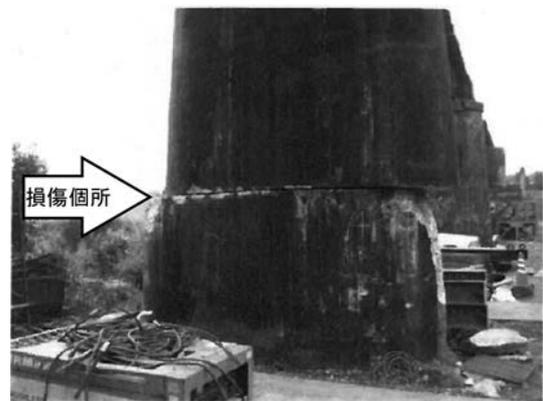
写真7 打継目での水平ずれ (14P)^[27]

地震後、水平ずれが大きかった14P, 15Pは、RC巻立てにより復旧された。その他の橋脚は断面修復およびアラミド繊維シートにより巻立てて、応急復旧された。

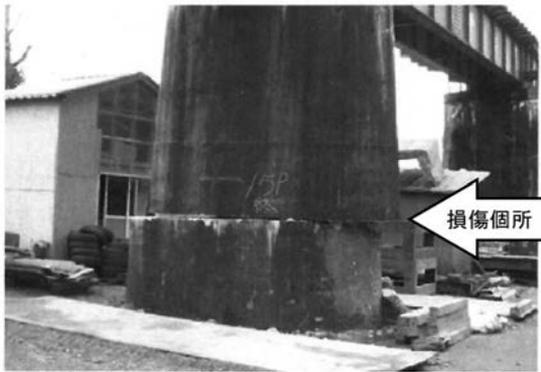
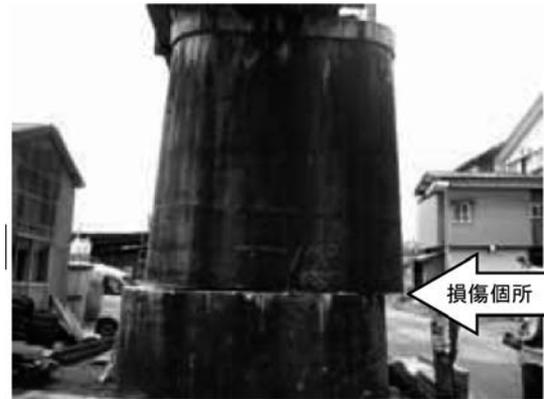
写真8 打継目での水平ずれ (15P) [27]

写真9 打継目での水平ずれ (15P) [27]

①の損傷のさらに大きなものとして、無筋橋脚の一部(14P, 15P)に、打継ぎ面に発生した貫通ひび割れにより躯体上部・下部が分断したあとさらに躯体上部が水平に移動したのも見られた。移動量は最大で400mm程度であった。(写真8, 9)

いずれの橋脚においても、ずれやコンクリート剥落は線路直角方向に生じている。

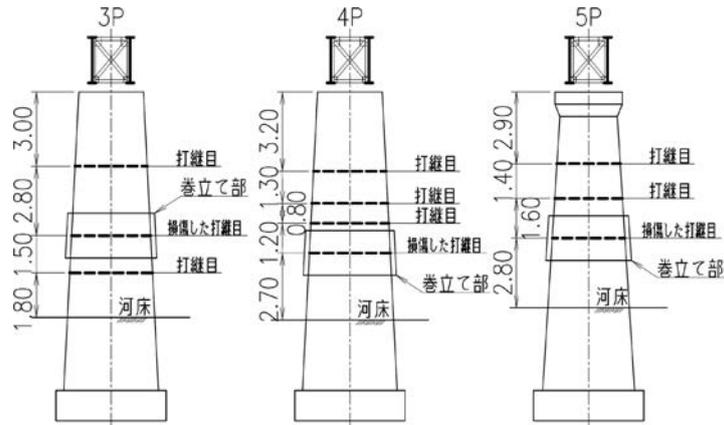
図 11 橋脚の損傷位置と打継目位置

河床よりも下の打継目は確認できなかったが、4P、5Pは最も下側の打継目が損傷していた。3P

は、下から2番目の打継目が損傷し、橋脚の下方に損傷が集中している。

ここで、各打継目に生じた応力度を表5に示す。算出に用いた加速度は、5.1節の図12の応答スペクトルを参考に1500gal（水平震度1.50）とした。 H は、着目した打継目から桁座までの高さで、 σ_c は着目した打継目に生じる圧縮応力度、 σ_t は引張応力度である。着色部が損傷を生じた打継目である。損傷した打継目には、1.65～1.88N/mm²の引張応力が発生していたと考えられる。

クリートの圧縮強度が 24N/mm² 以上であった^[32]ことを参考に、コンクリートの圧縮強度を 24N/mm²として引張強度を算出すれば、2.2無筋橋脚の設計より 1.9N/mm²となる。打継目の引張強度は、それよりもかなり小さいと考えられるため、地震時には、打継目の引張強度以上の大きな引張応力が発生したと思われる。

下方になるに従い、曲げモーメントが増加して圧縮、引張応力ともに増加しており、これが下方に損傷が集中した理由と考えられる。3Pにおいて、より引張応力の大きな最下段ではなく

2番目の打継目に損傷が発生した理由について、各打継目での引張強度に差が大きかったことが原因であると推測されるが、今後の検討課題としたい。

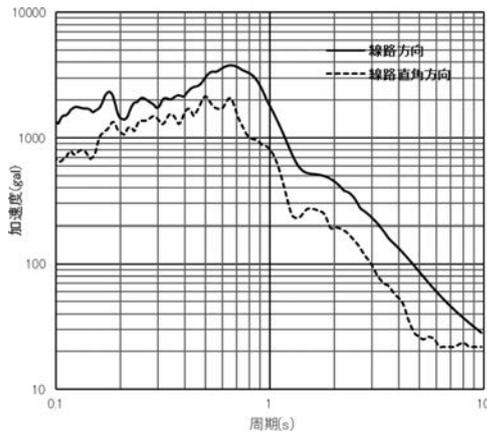
図 12 加速度応答スペクトル
日野（kik-net TTRH02）

応答加速度は線路方向のほうが大きいにもかかわらず、線路直角方向のみに損傷が生じた。

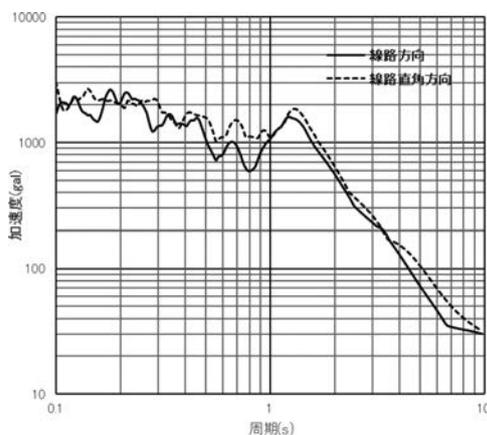
図 13 加速度応答スペクトル
川口支所

橋梁より 0.5km 離れた川口支所で観測された地震動を用いて検討する。魚野川橋梁の方位角は、線路方向 40°、線路直角方向 130°である。線路方向、線路直角方向に変換した加速度応答スペクトルを図 13 に示す。応答加速度は線路方向、線路直角方向とで大きな差はないにもかかわらず、線路直角方向のみに損傷が生じた。

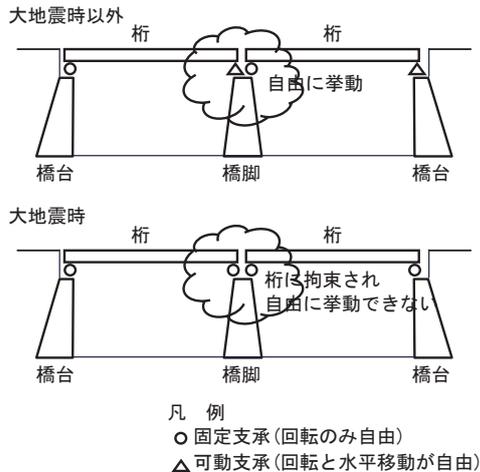
図 17 ストラット効果略図

脚は線路方向に損傷していない理由であると考えられる。これに対して、線路直角方向は、全ての支承が固定であるが、その固定度は線路方向に比べて小さい。線路方向は、桁の橋軸方向力に対しての剛性であり、線路直角方向は、桁の弱軸（面外）方向の曲げもしくはねじりに対しての剛性であり、無筋橋脚に一般的に用いられている鋼桁では床板が存在しないため非常に小さなものである。

この桁が水平方向支柱（ストラット）の役割を果たして下部工を拘束することをストラット効果と呼ぶこととし、このストラット効果により無筋橋脚の損傷は線路直角方向のみに生じていると考えられる。
