平成 28 年（2016 年）熊本地震における 熊本城の城郭石垣の被害調査およびその分析

Damage Situation of Stone Walls in Kumamoto Castle Caused
by the 2016 Kumamoto Earthquake

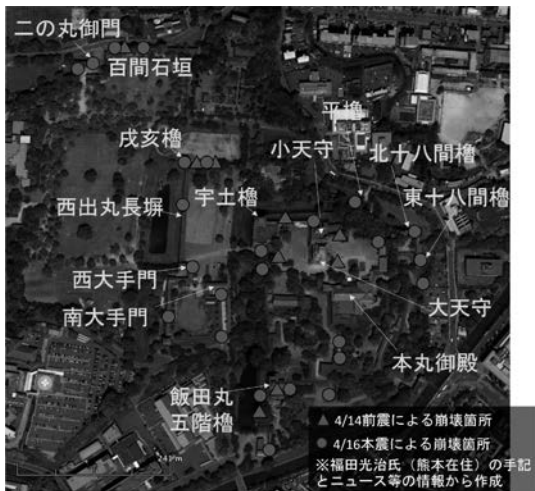
図 2 熊本城石垣の崩壊箇所

熊本城石垣の崩壊箇所を図2に示す。4月14日の前震で発生した崩壊は6箇所程度で、崩壊の程度も比較的軽微だったようであるが、4月16日の本震で、崩壊箇所が顕著に増加し、崩壊の程度も壊滅的だった。また、残存する石垣についても目視調査で明確な孕み出しが確認された石垣が多数あり、これらについては現状把握を進めるとともに、地震前の調査・点検データや石垣の伝統的な形状曲線との比較や地盤力学的な考察により力学的安定性の把握を試み、補修の必要性を明らかにすることが重要である。

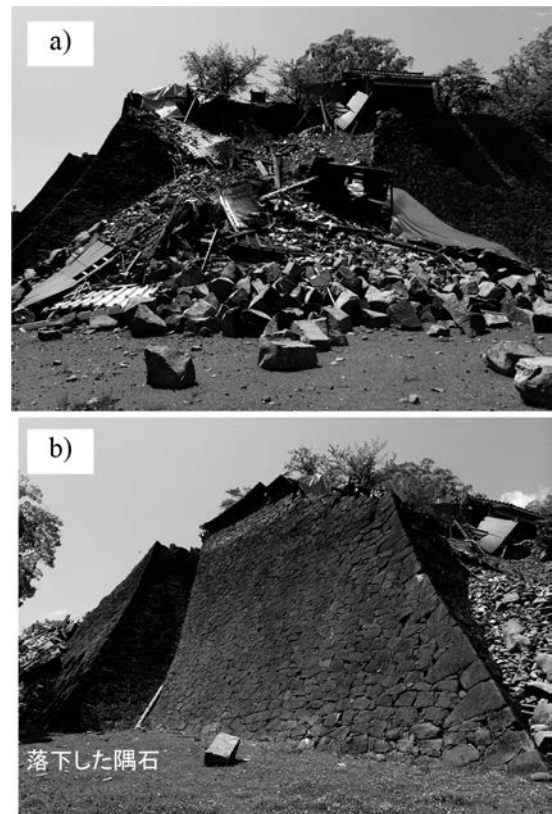
図 5 北十八間櫓の被災状況，a) 北石垣，b) 東石垣。

間櫓は北石垣（図 5a 参照）が完全に崩壊したものの、出隅と東石垣（図 5b 参照）は概ね原型を留めている。東西方向と南北方向で地震外力に違いがあったのか、崩壊は法面のどこからどのような機構で発生したのか、東石垣は健全であるか（再構築の必要はないかなど）、今後の分析により明らかにしていくことが重要であると考える。

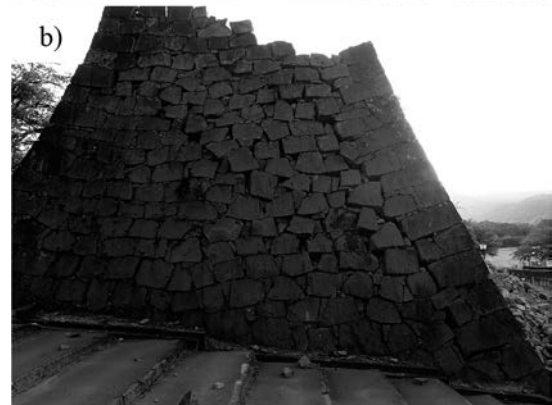
図8aに二ノ丸御門の被災状況を示す。二ノ丸御門の崩壊法面の側方では、石垣の破壊メカニズムを見て取ることができる。すなわち、石垣には明瞭に2つの破壊線が形成されており、急な角度の破壊線は地震動を繰返し受けたことによる石垣の剥離、緩い角度(約44°)の破壊線は石垣内部の地盤と連動した主動破壊と推察できる(図8b参照)。このような崩壊メカニズムは、石積みと地盤の力学的相互作用を評価できる手法により評価することが重要である。

図8 二ノ丸御門の被災状況, a) 全貌, b) 崩壊箇所の東側の側面.

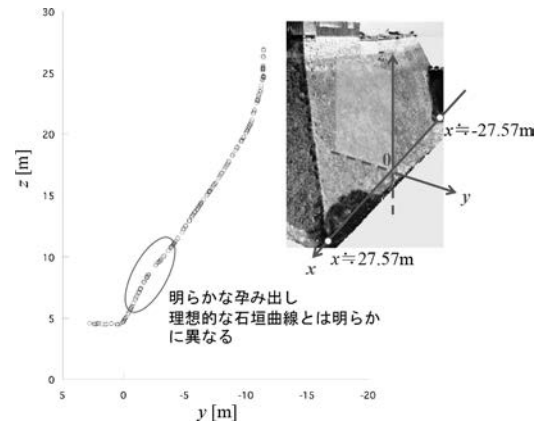
図 17 に宇土櫓西石垣の中央の断面の石垣形状を示す。城郭石垣は法尻から直線的に打ち出し、天端で鉛直になるよう徐々に反りを持たせて構築されるが、計測では下部が不自然にふくらんだ石垣形状が得られた。

図 17 宇土櫓西石垣における断面ごとの石垣形状 (x=0.0m, 中央断面)

地震前からこのような石垣形状であったか、力学的な観点から見た補修の必要性、上部構造物（宇土櫓）の存在下での石垣補修の可能性といった点について、今後、精査する必要がある。
