平成 28 年（2016 年）熊本地震における 熊本城の城郭石垣の被害調査およびその分析

Damage Situation of Stone Walls in Kumamoto Castle Caused
by the 2016 Kumamoto Earthquake

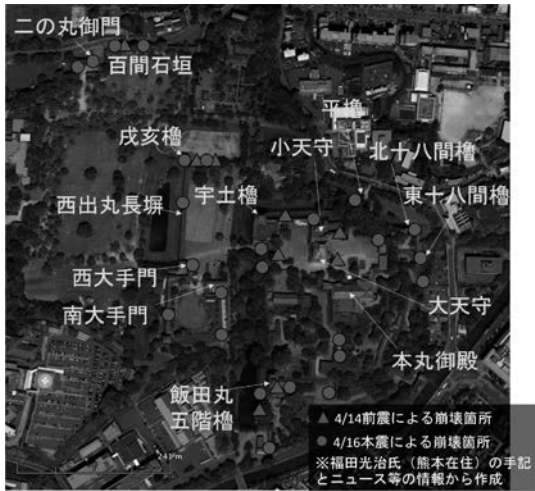
図 2 熊本城石垣の崩壊箇所

熊本城石垣の崩壊箇所を図2に示す。4月14日の前震で発生した崩壊は6箇所程度で、崩壊の程度も比較的軽微だったようであるが、4月16日の本震で、崩壊箇所が顕著に増加し、崩壊の程度も壊滅的だった。また、残存する石垣についても目視調査で明確な孕み出しが確認された石垣が多数あり、これらについては現状把握を進めるとともに、地震前の調査・点検データや石垣の伝統的な形状曲線との比較や地盤力学的な考察により力学的安定性の把握を試み、補修の必要性を明らかにすることが重要である。

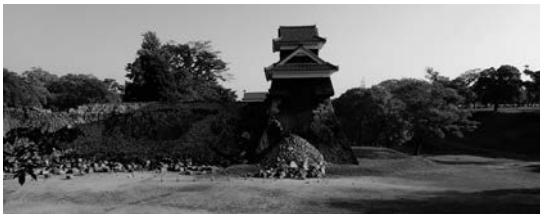
図 3 戊亥櫓の被災状況

図3に戌亥櫓の被災状況を示す。戌亥櫓はかろうじて角石によって支持されていることがわかる。なお、飯田丸五階櫓や西大手門、南大手門も同様の形式で残存している。出隅は直方体の角石の短辺と長辺を交互に積む算木積みと呼ばれる形式で、櫓の自重は出隅の反った曲線に沿う方向に角石が力を伝達して支えられていると考えられる。逆に、この力の伝達機構により角石間の摩擦強度が増して、出隅が崩壊を免れた可能性もある。東側の石垣は4月14日の前震で一部崩壊と報じられたが、4月16日の本震では完全に崩壊した。

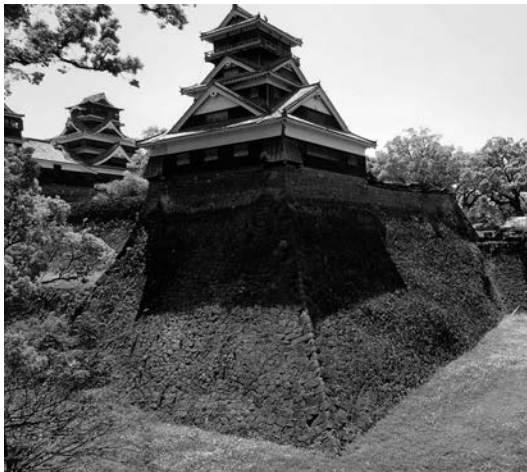
図 4 宇土櫓の被災状況

図4に宇土櫓の被災状況を示す。宇土櫓の石垣は崩壊は免れたものの、特に西側において、

不自然な形状や孕み出しが目視でも確認された。今後、健全性の評価および余震や降雨などにより変状がどのように進行していくのかについて、最大限の注意が必要であると考えられる。

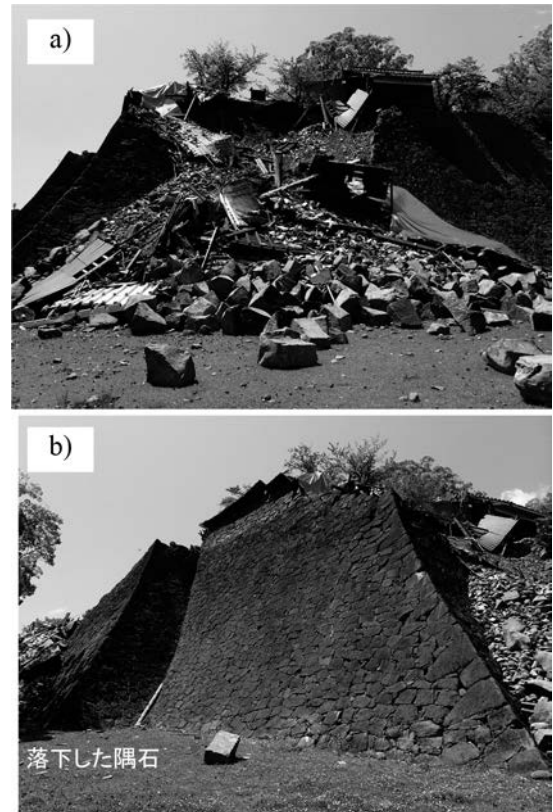
図 5 北十八間櫓の被災状況，a) 北石垣，b) 東石垣。

間櫓は北石垣（図 5a 参照）が完全に崩壊したものの、出隅と東石垣（図 5b 参照）は概ね原型を留めている。東西方向と南北方向で地震外力に違いがあったのか、崩壊は法面のどこからどのような機構で発生したのか、東石垣は健全であるか（再構築の必要はないかなど）、今後の分析により明らかにしていくことが重要であると考える。

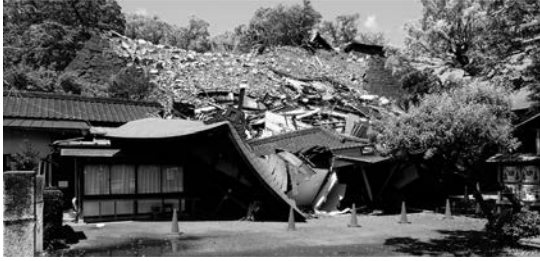
図6 東十八間櫓の被災状況

図 6 に東十八間櫓の被災状況を示す。東十八間櫓の東側の石垣は完全に倒壊し、熊本城稲荷の社務所を押しつぶしている。本震発生は真夜中であり、石垣の崩壊による人的被害が発生しなかったことは不幸中の幸いと言える。

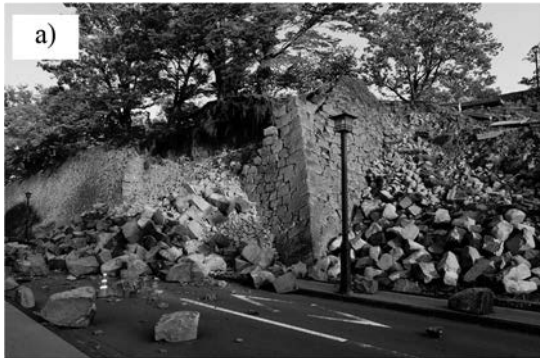
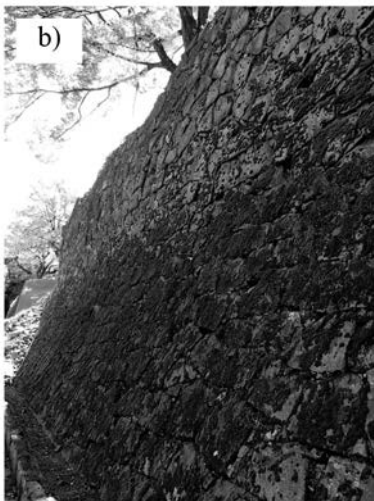
図7 百間石垣の被災状況, a) 崩壊箇所, b) 崩壊を免れた箇所.

図 7a, 7b に百間石垣の被災状況を示す。百間石垣は 4 月 14 日の前震で一部が崩壊し、4 月 16 日の本震でさらに多数の箇所が崩壊した。角石と平石の目地開きは、程度の違いこそあれ多

数の箇所で見受けられた。隙間なく緻密に角石を積んだ出隅と、間詰め石で隙間を埋めながら平石を積んだ法面の応答特性の違いに起因するものと考えられる。また、百間石垣の背面地盤では、石積みと地盤の相互作用を見て取れる。崩壊した石垣の背面地盤では、地表に石垣と平行な亀裂が複数生じ、側溝の蓋は軒並み落下し

ており、石垣の崩壊に伴って地盤内部にすべりが生じている可能性がある。一方、崩壊を免れた石垣でも近くに石材の小片が無数に落下しており、新鮮な断面をもつ欠片は地震時の繰返し载荷により平石が欠けて落下したものと考えられ、間詰め石の欠落により平石間の荷重伝達機構が変化している可能性がある。また、崩壊箇所の周辺では天端付近に明確な孕み出しが確認された(図7b参照)。

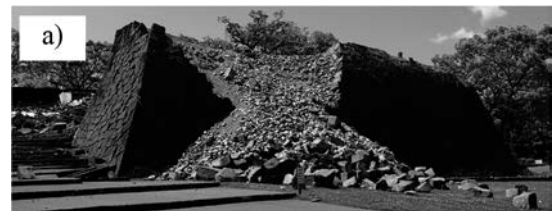
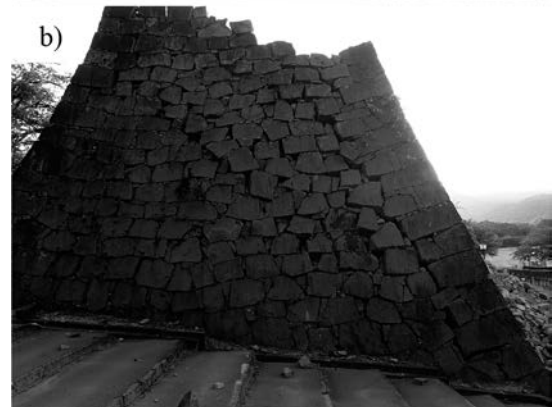
図8 二ノ丸御門の被災状況, a) 全貌, b) 崩壊箇所の東側の側面.

図8aに二ノ丸御門の被災状況を示す。二ノ丸御門の崩壊法面の側方では、石垣の破壊メカニズムを見て取ることができる。すなわち、石垣には明瞭に2つの破壊線が形成されており、急な角度の破壊線は地震動を繰返し受けたことによる石垣の剥離、緩い角度(約44°)の破壊線は石垣内部の地盤と連動した主動破壊と推察できる(図8b参照)。このような崩壊メカニズムは、石積みと地盤の力学的相互作用を評価できる手法により評価することが重要である。

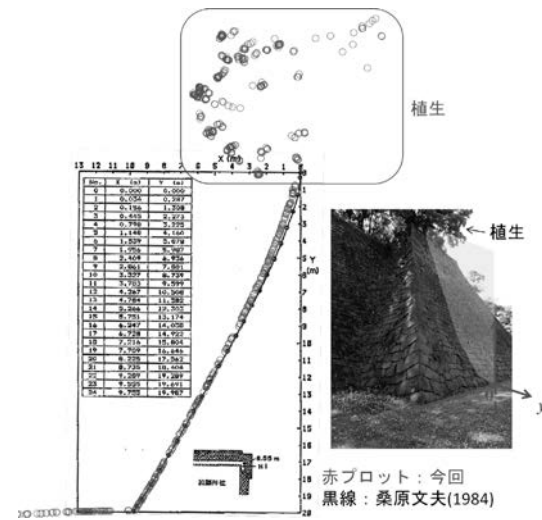
図 14 櫓方三階櫓東石垣における断面ごとの石垣形状 ($x=0.0m$, 中央断面)

まず、3次元の直交座標軸として、石垣下端に x 軸、水平外向きに y 軸、鉛直上向きに z 軸をとり、 x 軸に垂直な断面の石垣形状を求めた。図 14 に右図は計測により得た石垣中央の法面形状（図中の赤プロット）と桑原による計測結果^[2]の比較を示す。なお、図中の X, Y 軸は桑原が設定した座標軸で単位は m である。本図より、地震後の石垣法面は滑らかに反った形状であるが、桑原が計測した石垣形状に比べて上部がやや外側に位置していることがわかる。

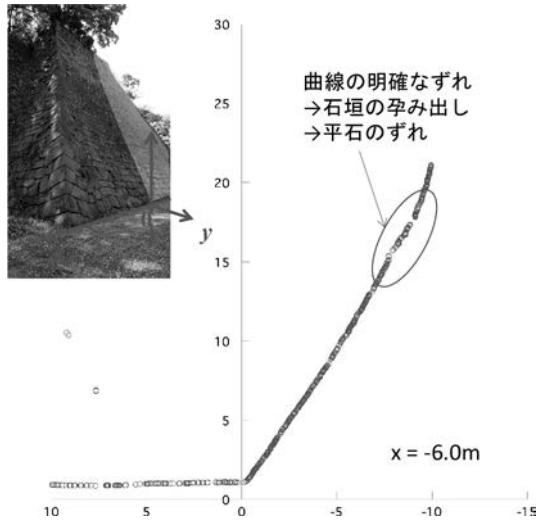
図 15 櫓方三階櫓東石垣における断面ごとの石垣形状 (x=-6.0m, 向かって右側)

限られた測点を一測線ずつ計測する従前の測量に対して、3D レーザースキャンは一回の計測で法面全面の座標を取得でき、あらゆる断面の石垣形状を求めることができる。櫓方三階櫓東石垣の左側 ($x>0$) の法面では、いずれも滑らかな形状が得られたが、地震前の計測値が無いため変状を特定するには至っていない。また、右側 ($x>0$) の法面においても地震前の計測値は得ていないが、中央から 6m の位置の断面では石垣勾配が上部で明確に不連続になっていることがわかった（図 15 参照）。この歪みが地震による影響であるか慎重に議論する必要があるが、少なくとも築造当初の形状からは何らかの変状が生じているものと予想される。

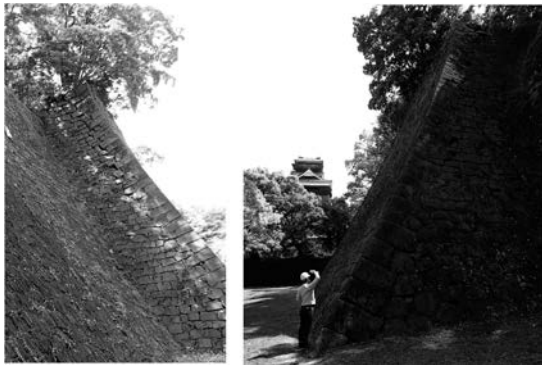
図 16 櫓方三階櫓東石垣を側面から見た様子

以上の結果をもとに、改めて現地での記録写真を詳しく観察すると、石垣の両側方において上部の角石と平石の間に幾らか目開きを生じていることがわかる（図 16 参照）。今後、このように 2016 年熊本地震前の計測値や建設当時の石垣曲線の記録と比較することにより、石垣の変状を注意深く特定していくことが極めて重要である。

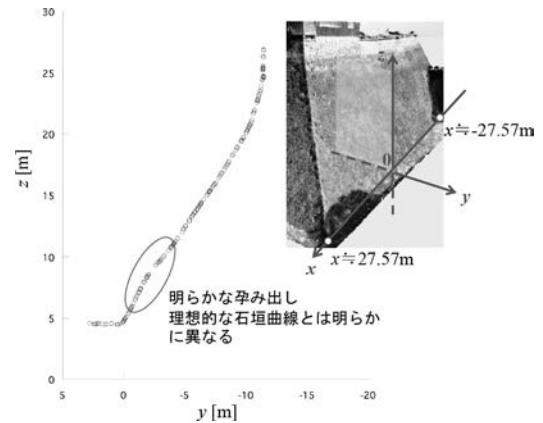
図 17 宇土櫓西石垣における断面ごとの石垣形状 (x=0.0m, 中央断面)

図 17 に宇土櫓西石垣の中央の断面の石垣形状を示す。城郭石垣は法尻から直線的に打ち出し、天端で鉛直になるよう徐々に反りを持たせて構築されるが、計測では下部が不自然にふくらんだ石垣形状が得られた。

地震前からこのような石垣形状であったか、力学的な観点から見た補修の必要性、上部構造物（宇土櫓）の存在下での石垣補修の可能性といった点について、今後、精査する必要がある。

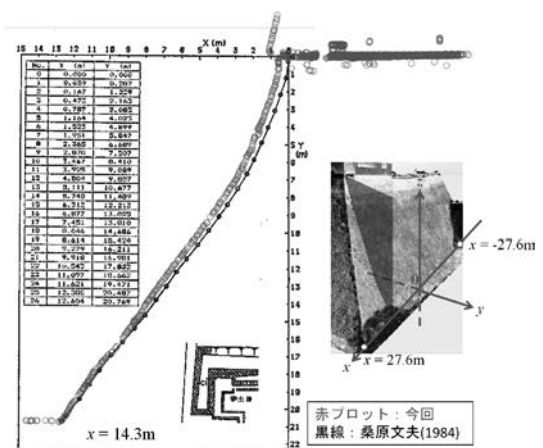
図 18 宇土櫓西石垣における断面ごとの石垣形状 (x=13.3m)

直断面で切り出した石垣断面に相当する。この断面での地震後の石垣形状と桑原の計測値^[2]の比較を図 18 に示す。地震後の石垣は全体的に外側に変形しており、その勾配は法尻（下端）から不連続に変化していることがわかる。なお、天端の外向き変位量は約 60cm だった。今後、北向きの測線や計測値が存在する他の石垣についても分析を進めるとともに、力学的安定性と補修の必要性について議論する必要がある。
