# 再生事例に見る従前従後の空間比較模型 (オランダ・ベルマミーア地区 1/2000)

KS  
DP 関西大学  
戦略的研究基盤  
団地再編  
リーフレット  
Re-DANCHI leaflet

文部科学省 私立大学 戦略的研究基盤形成支援事業  
『集合住宅“団地”の再編（再生・更新）手法に関する技術開発研究』

SEPTEMBER  
2012  
VOL.086

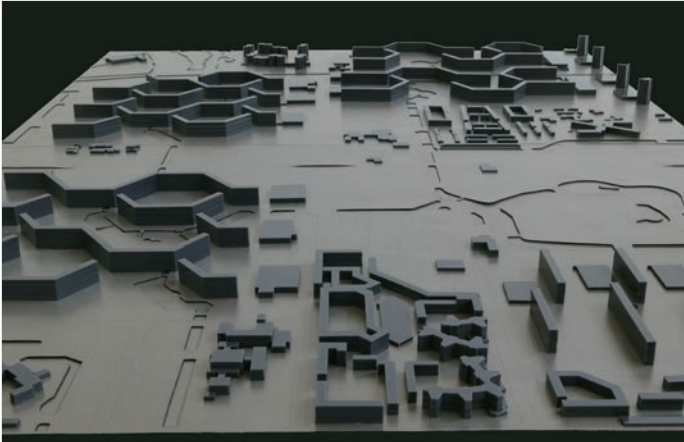
図 8. 西からのアングル (従前：1992 年頃)

図 9. 西からのアングル (従後：2011 年)

層住棟が建設されており、図 8 と図 9 の比較から、沿道性の創出の様子を把握することができる。

ほぼ同じアングルから撮影した写真をセットにして図4～図11に示す。ベルマミーアの場合、地区全体の空間が大きく変化している様子が見て取れる。高層のハネカム型住棟が撤去され、低層の住棟が多く建設されていることがわかる。また、高層棟の改修と同時に、沿道型の中高

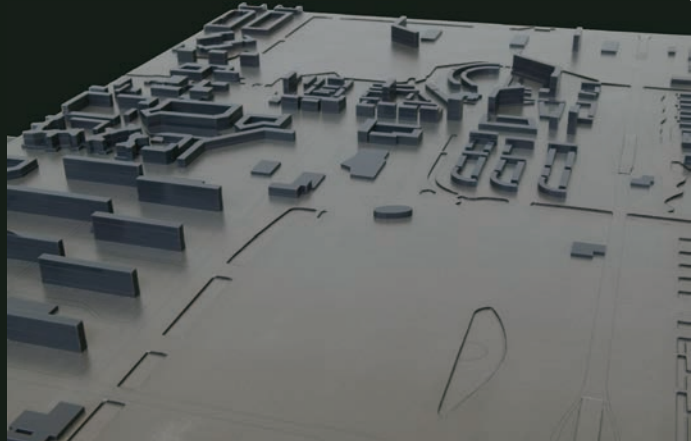
図 10. 南東からのアングル (従前：1992 年頃)

図 11. 南東からのアングル (従後：2011 年)
