無筋コンクリート橋脚の実態と 地震時の被災状況についての考察

Study on the plain concrete piers for railway and
their damage caused by earthquakes

西日本旅客鉄道株式会社 構造技術室

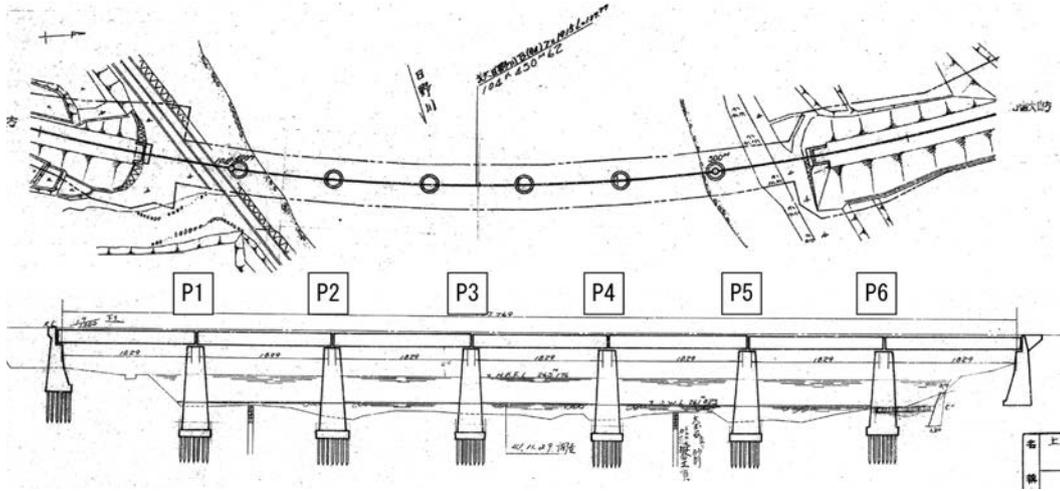
図9 第6日野川橋梁一般図

前章では、過去に国内で発生した代表的な地震における無筋橋脚の被災状況について、資料調査によりまとめた。本章では、詳細な現地調査を行い、調査結果を基に検討を行うこととする。被災した無筋橋脚の内、JR西日本管内にあり、かつ部分的な補修を行っているため現在でも損傷部位が特定しやすい、伯備線第6日野川橋梁について現地調査を行った。第6日野川橋梁は、鳥取県西部地震で被災した橋脚である。この区間は、大正12(1923)年11月28日に開通した。建設概要^[31]によれば、第6日野川橋梁は、伯備北線第3工区として、大正9年3月16日着手、大正11年3月10日竣工で施工されている。径間長60ft(18.29m)の鋼鈹桁を用いた橋長137m、7径間の橋梁である(図9, 写真10)。

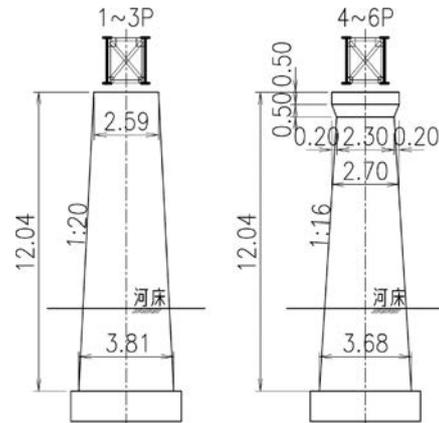
図10 橋脚形状 単位:m

橋脚は、無筋コンクリート構造で、年代、形状より「大正8(1919)年6月達541号 輾壓工形桁及鈹桁用橋臺橋脚標準圖」により施工されたと思われる。躯体の形状は図10に示すように2タイプが混在している。これは、標準図の

改正時期と施工が接近しているため、施工途中で変更になったものと考えられる。

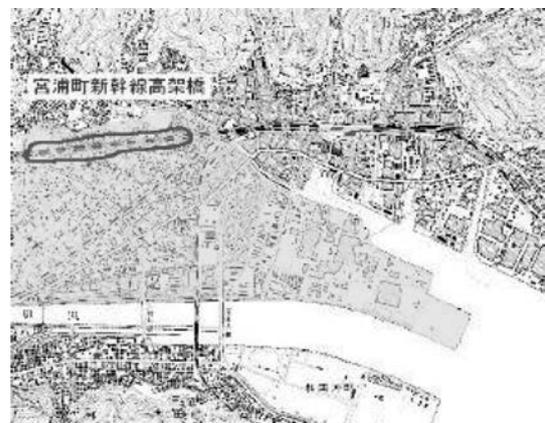
図 14 橋梁の位置関係^[33]

芸予地震では、震源に近い三原～広島にかけて鉄道構造物が各所で被災した。図 14 は土木学会の被害調査報告^[33]に筆者が在来線の無筋橋脚位置を追記したものである。特に山陽新幹線三原駅西方の宮浦町高架橋中層梁（線路直角方向）が多数損傷した。この地区は、もともと海の埋立地および水田で地盤が軟弱であったことが、被害が集中した一因と考えられる。

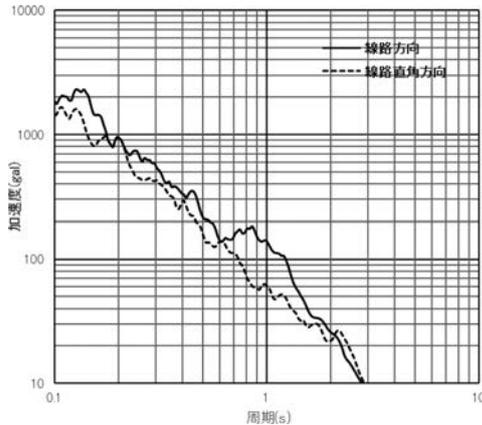
図 15 加速度応答スペクトル
三原 (k-net HRS017)

橋梁より 2.0km 離れた三原（k-net HRS017）で観測された地震動を用いて検討する。沼田川橋梁の方位角は、線路方向 180°、線路直角方向 90°である。ほぼ南北方向のため、NS 成分を線路方向、EW 成分を線路直角方向として作成した加速度応答スペクトルを図 15 に示す。

加速度応答スペクトルより、応答加速度は線路方向のほうが大きい波形が観測されていることがわかる。しかし短周期が卓越しており、橋梁の固有周期 0.5～1 秒での加速度応答は非常に小さい、これは、HRS017 観測点が、崖下で地盤が堅いところに設置していることが原因であ

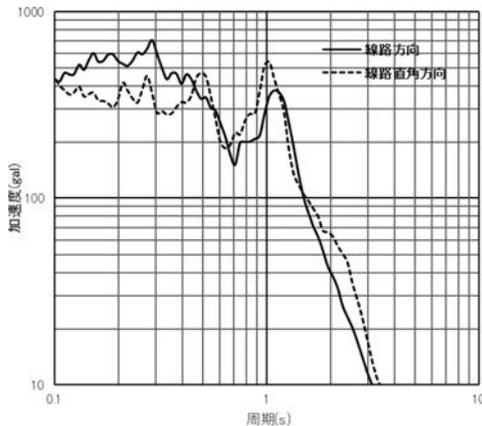
図 16 加速度応答スペクトル
竹原 (kik-net HRS018)

と思われる。山陽新幹線高架橋や呉線沼田川橋梁は、埋立地や水田の軟弱地盤に存在するため、地表面での地震動の増幅が異なることが想定される。そこで、参考として16km離れた比較軟弱な地盤にある観測点である竹原(HRS018)での加速度応答スペクトルを図16に示す。ここでは、周期0.1~1秒まではほぼ均等に分布している。これらを考慮すると、沼田川橋梁付近では、橋梁の固有周期である0.5~1秒での範囲の加速度応答も、大きな加速度応答が生じたものと考えられる。
