平成 28 年（2016 年）熊本地震における 熊本城の城郭石垣の被害調査およびその分析

Damage Situation of Stone Walls in Kumamoto Castle Caused
by the 2016 Kumamoto Earthquake

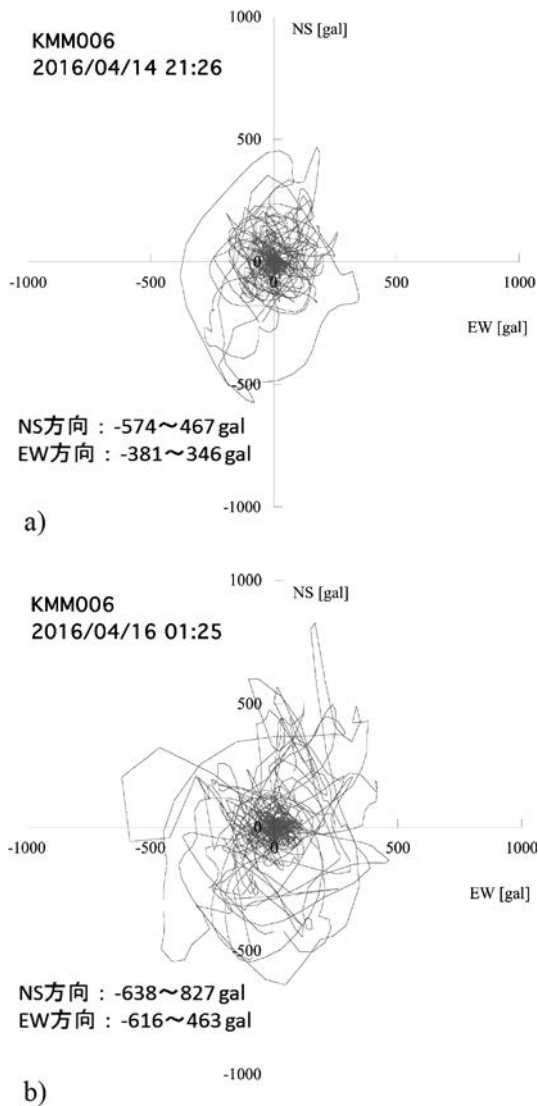
図 9 KMM006 熊本における東西（EW）方向の地震加速度に対する南北（NS）方向の地震加速度，a) 前震，b) 本震。

これらの図より、本震の方が全方位の加速度は大きく、北向き加速度（本震で827gal）が顕著であることがわかる。北向きの石垣に被害が多いのはこのことが原因ではないかと推察される。また、本震時の鉛直上向き加速度が極めて大きく（本震で500galを超える）、このことが石垣の石材間の摩擦力を低減させ、石垣の崩壊が多数発生した原因であると推察できる。すなわち、摩擦性材料である石や土にとって鉛直上向きの加速度により、鉛直方向の拘束圧が失われ、浮き上がった状態になったところに水平方向の大きな加速度が作用することで崩壊に繋がったと考えられる。また、鉛直方向の拘束圧が小さい石垣の上部が崩壊していることもこのことで説明することができる。

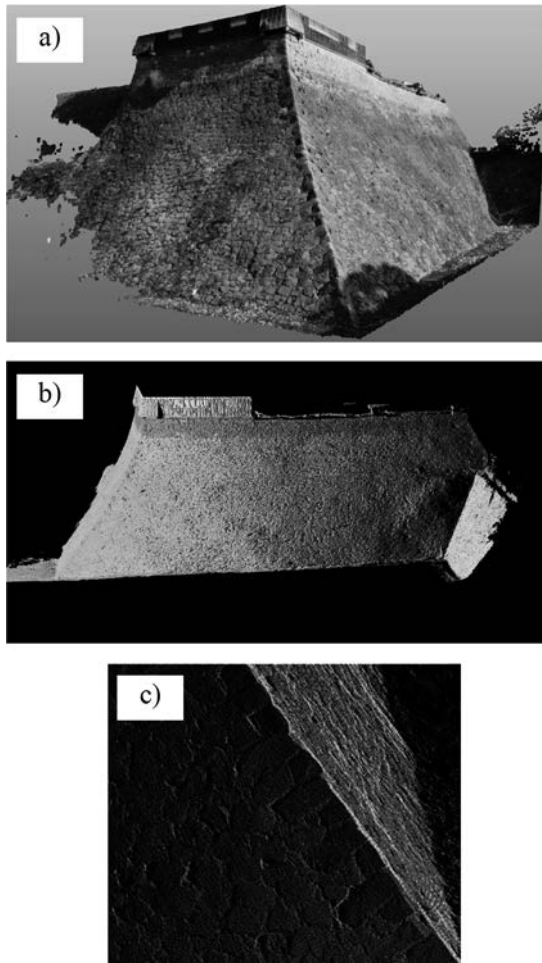
図 13 宇土櫓石垣の3次元点群データ, a) 全景, b) 西側の石垣, c) 角石, 平石の拡大図

ある。図13に3次元レーザースキャンにより取得した宇土櫓の石垣の点群データを例として示す。なお、計測は加藤神社鳥居前から実施した。境内の植生により計測範囲が限られたため、北石垣は法面左下の座標データは欠落している。下段の拡大図では、石垣の角石や平石が無数の座標点の集まりであることが確認でき、石の形状も明瞭に判別できる。点群の密度はスキャナと対象物の距離により変化するが、いずれの計測でも十分な密度で点群を取得できている。点群は膨大な数値データから成るが、石垣法面の下端ラインを座標軸として座標変換し、断面形状や表面形状を抽出する。ただし、「地震による変状」を特定するには被災前の形状データとの差分解析が必要になる。
