# 大阪集合住宅団地 黎明期

KSP 関西大学  
戦略的研究基盤  
団地再編  
リーフレット  
Re-DANCHI leaflet

## 『大阪集合住宅団地 黎明期』

レクチャー：岡 絵理子（関西大学 准教授）

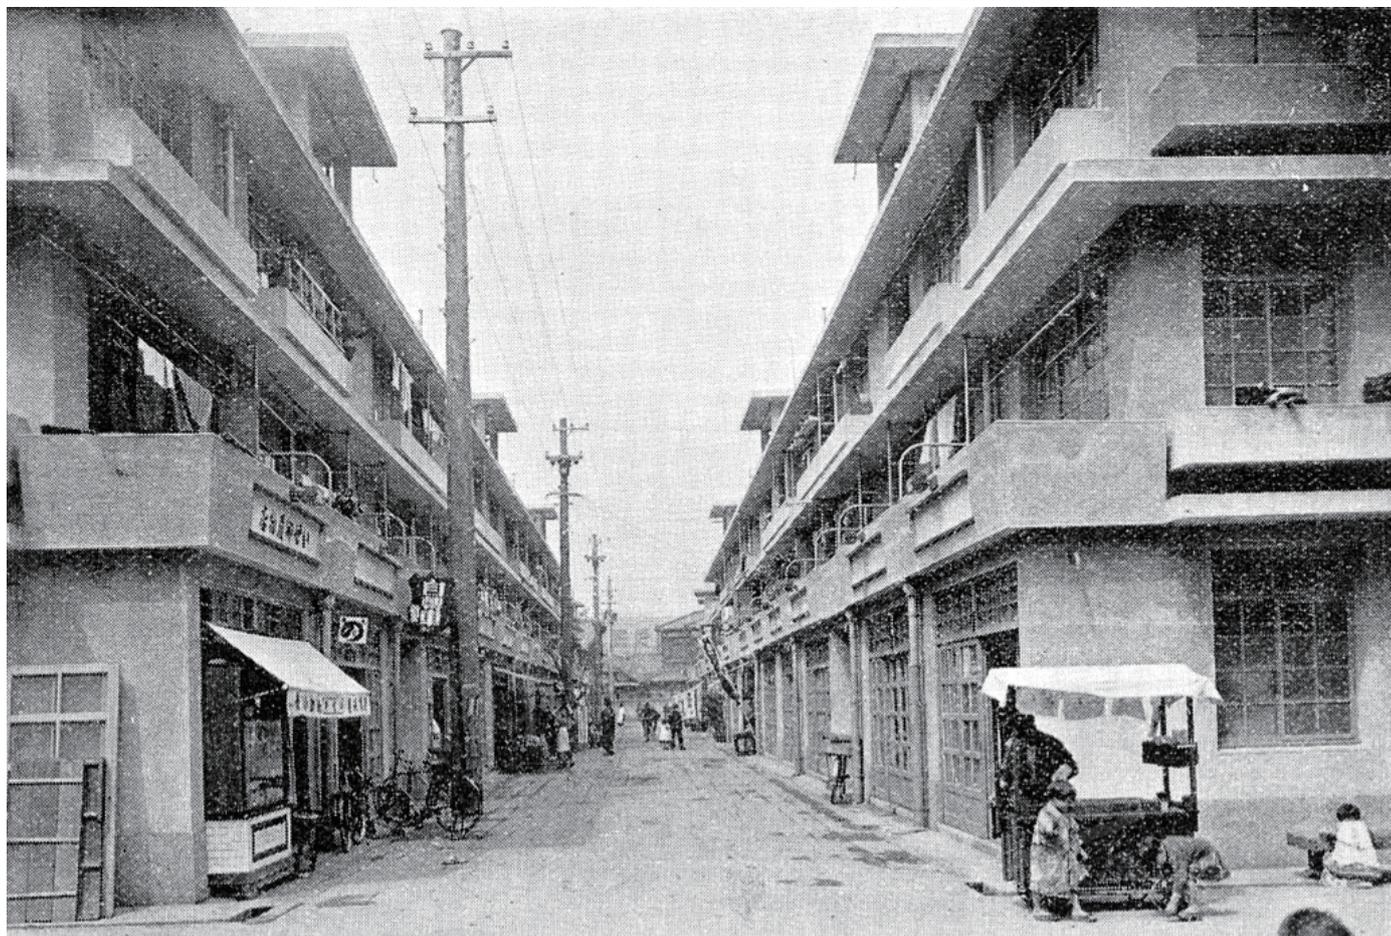
図 1. 大阪市営南日東住宅（富士岡重一「大阪市南日東町細民住宅」、建築と社会、第 16 輯、第 5 号、pp.26-32、1933）

さて、上記の写真は、昭和初期に竣工した一連の

大阪市営 RC 改良住宅の一つ、南日東住宅である。軍艦アパートとも呼ばれていた。大阪では、関一の「大大阪」のかけ声のもと、近代都市大阪を目指した都市住宅のモデルとして、1929 年から順次 4 つの集合住宅団地が竣工している。今宮住宅を始め、北日東住宅、南日東住宅、下寺住宅の 4 団地、728 戸の RC 造の住宅が供給された。この団地計画は、単なる燃えない住宅の供給ではなく、街路沿いには良好な住宅が張り付くものの、街区の内側はスプロールし不良住宅で埋め尽くされているという、大阪都心部の街区構成の再編成を目指したものであった。街区の中央に新しい道を貫くことにより、街区の接道面を増やし、その沿道には店舗付き住宅が配置された。店舗付き住宅のある住棟の内側は、囲われた安心感のある居住空間が出来上がった。

大阪市の集合住宅団地の始まりは図1にみられるように街区一つを敷地とし、中庭型の共同宿泊所と1階建て長屋、2階建て長屋の組み合わせで構成された団地であった。沿道に外向けに並べられた長屋と、その内側を埋めるように並べられた長屋で構成されている。2階建ての住戸はなく、1階と2階が別世帯利用の重ね立て長屋である。沿道型の長屋には、店舗がもうけられていた。

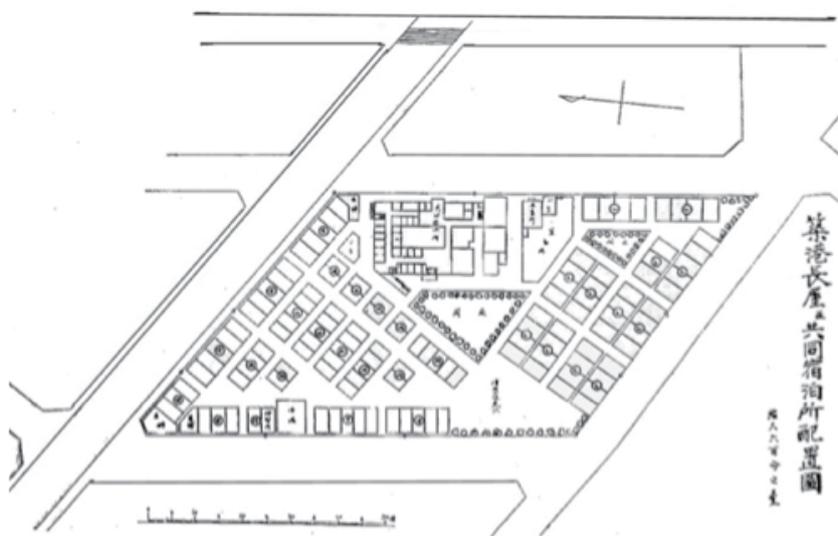
図2. 大阪市営の戦前長屋団地(築港) (『建築と社会』第2巻、第6号、1929)

築港長屋共同宿泊所配置図  
(『建築と社会』第2巻、第6号、1929)

図2は、湾岸の土地会社経営地に建てられた長屋の賃貸住宅群である。この団地は、中央に店舗を持つモダンな外観の長屋が並び、長屋は、背割りで並べられていた。北入り住戸と南入り住戸があった訳である。

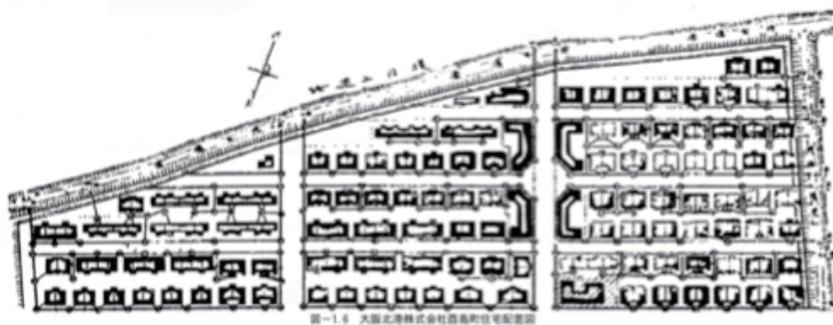
図3. 土地会社経営の戦前長屋団地(西島) (『建築と社会』第12巻、第8号、1929)

西島町住宅配置図  
(『建築と社会』第12巻、第8号、1929)

民間の貸し付け住宅は、湾岸の埋め立て農地の再開発として、土地会社により建設された例がある。いずれも第 2 次世界大戦の戦災により消失したが、凶面によると、木造の長屋団地となっており、中央にはコンクリート仕上げの長屋型店舗が配置されていた。この事例には福祉的意味はなく、おそらく当時周辺に商業施設がなかったため居住者の利便施設として、またコンクリートで仕上げるにより延焼防止の意味を持った商店群であったと考えられる。

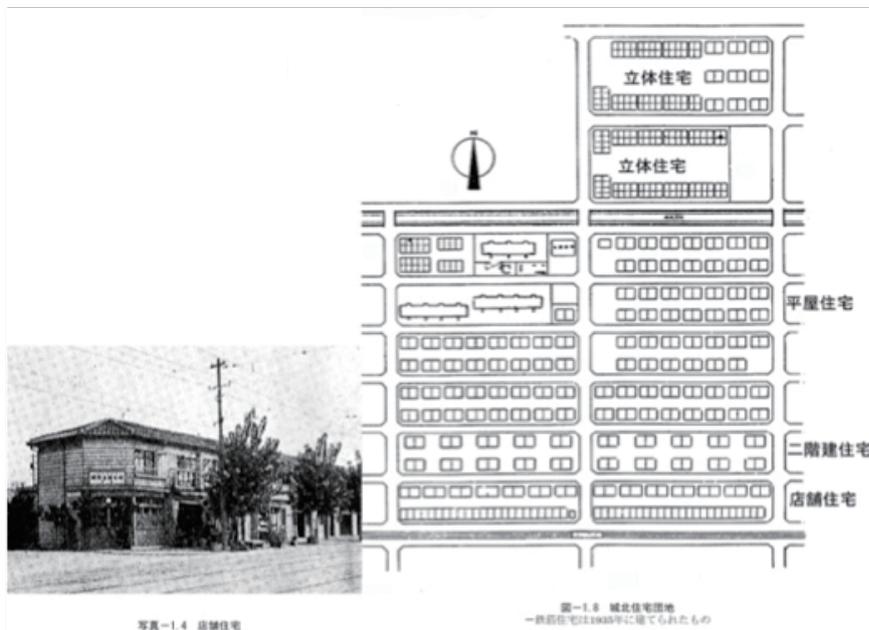
図4. 大阪市営の戦前長屋団地(城北) (『大阪市住宅年報』1954)

写真-1.4 店舗住宅  
城北住宅配置図  
一階住宅は1935年に建てられたもの

図3は、城北の市営住宅である。立体住宅(重ね立て住宅)、平屋住宅、2階建て住宅、店舗付き住宅が、場所に応じて配置されていた。最も南の道路は、市電道路である。戦前の大阪では、江戸時代から続く狭隘な街路を拡張して、市電の敷設整備を進めていた。これを市電道路という。市電道路網が、都市大阪の動脈として、幹線道路となっていた。そのような訳で、市電道路に面する市営住宅は店舗付き住宅となっていた。分譲住宅であったという記録は無いが、現在もこれらの店舗付き住宅群はそのままの敷地で個別更新し、道路沿いの店舗群となっている。

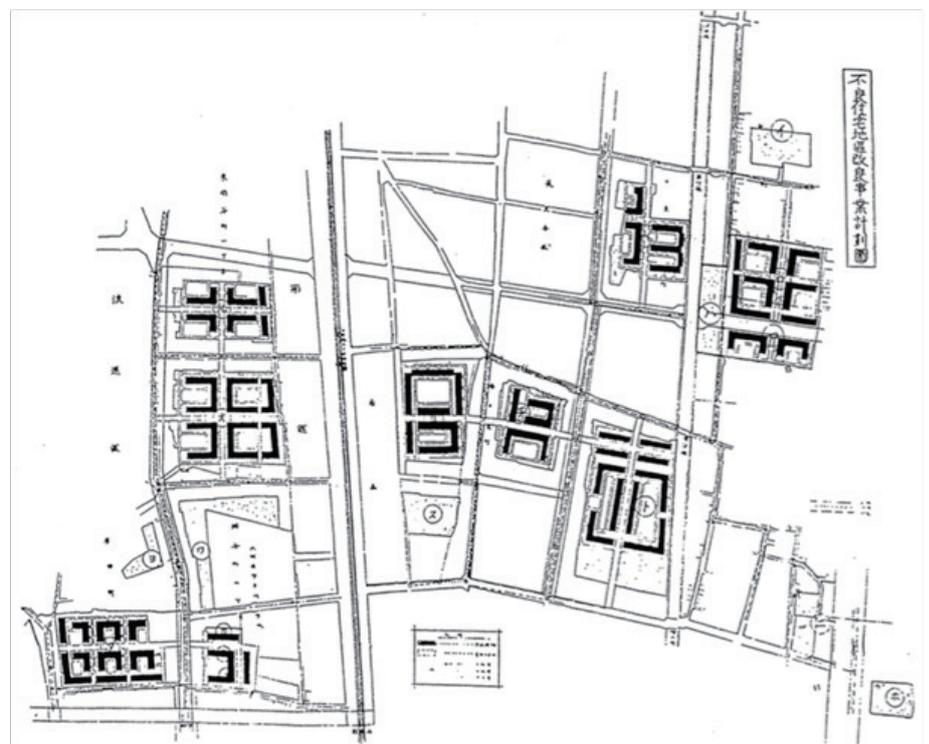
図5. 不良住宅地区改良事業計画図 (1933年) (「建築と社会」第16輯、第8号)

図5は、1933年の改良事業計画図である。1933年とは、南日東住宅が竣工した年であり、実際に完成した団地とは配置が異なっているので、事前に描かれた計画図であると考えられる。図6は、南日東住宅の街区の従前の様子を示したものである。このように、それぞれの街区の道路に面する建物群はそのままに、街区内部の不良住宅を排除して、それらを串刺しにする道路を整備している。このように団地の建設と共に、街区を貫通する縦横の道路の整備を行い、日本橋一帯の市街地整備を目指していたことがよくわかる。

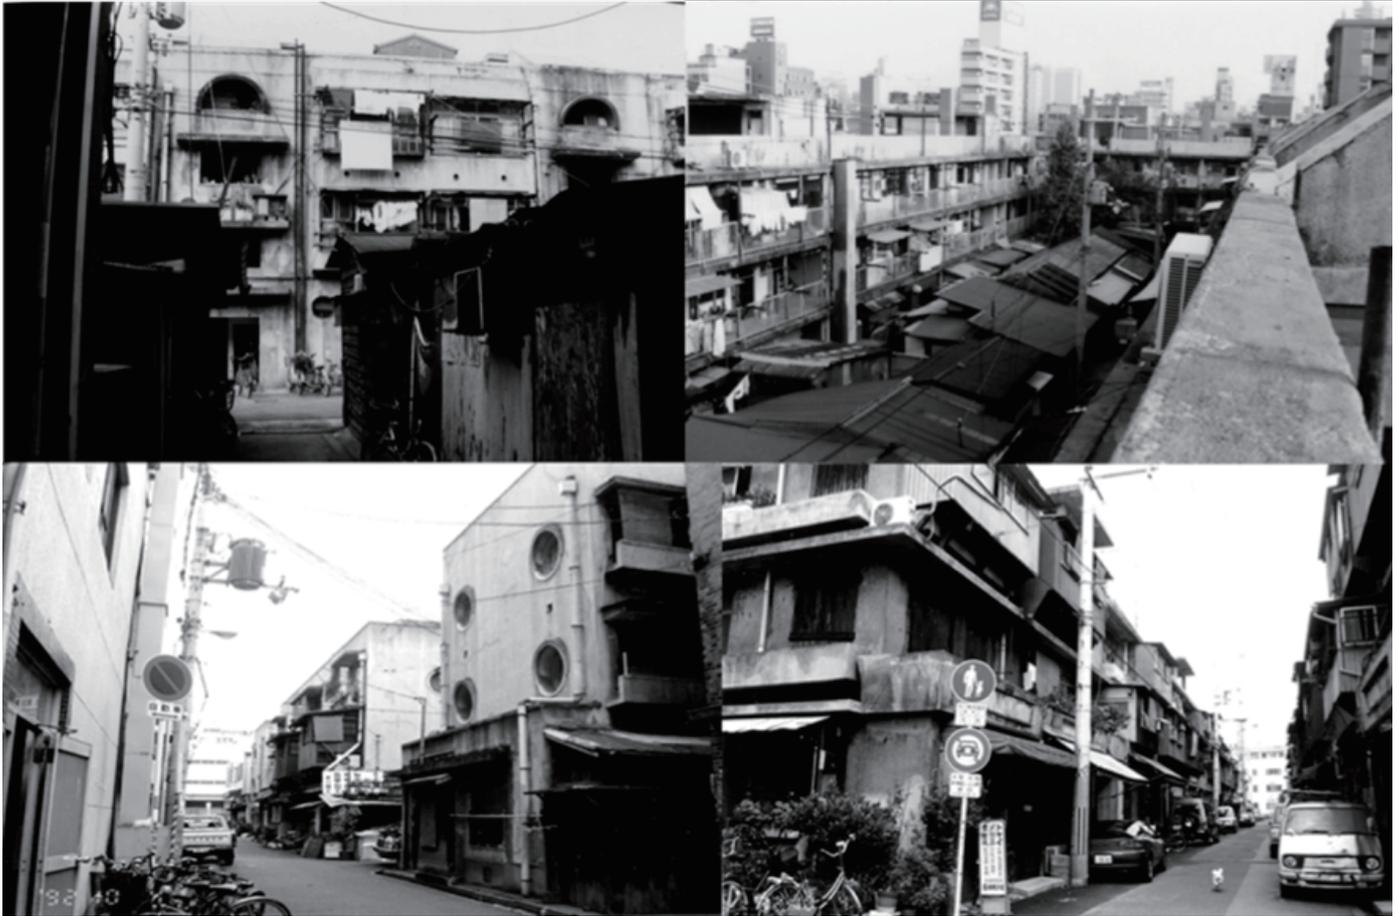
し、計画されていた中庭には、居住者の要望により物置が設置されることとなった。居住者には、鉄くずやごみを集めて生計を立てていた人々が多く、水洗トイレや、ダストシュートの使い方を知らなかった。結局、彼らはこの住宅をまた貸して、さらに南に移動していったといわれている。そういった意味で、これらの住宅団地の評価は、大変低いものであった。

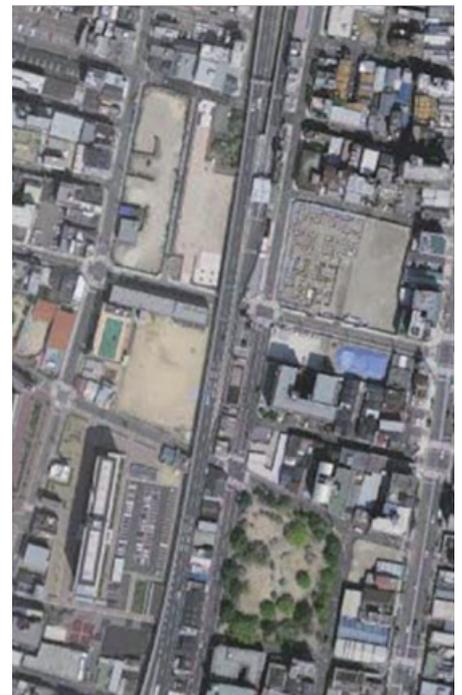
図7. 南日東住宅の航空写真  
(Google Earthより)

さて、右の図は現在の3つの団地敷地の状態である。3つの団地とも取り壊され、空き地となっている。南日東住宅は、14階建ての「大阪市営日東住宅2号館」となっている。
