# 再生現場を空間計画の立場から確認して (ベルマミーア地区)

文部科学省 私立大学 戦略的研究基盤形成支援事業  
 『集合住宅“団地”の再編（再生・更新）手法に関する技術開発研究』

## 1. ベルマミーア(アムステルダム)

『再生現場を空間計画の立場から確認して（ベルマミーア地区）』

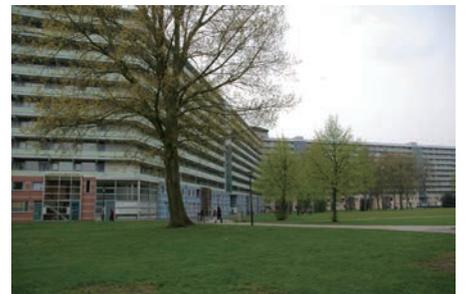
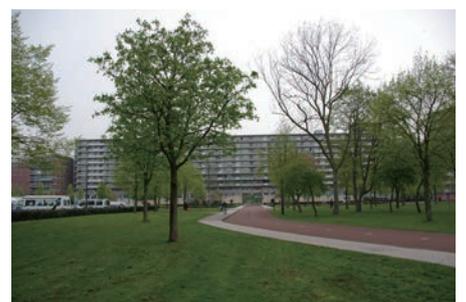
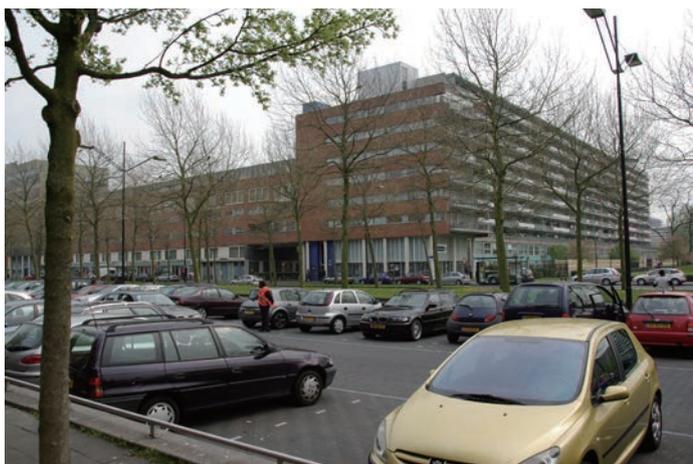
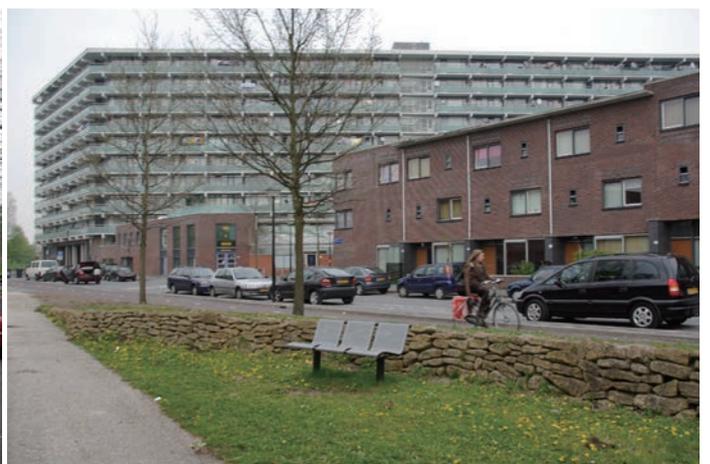
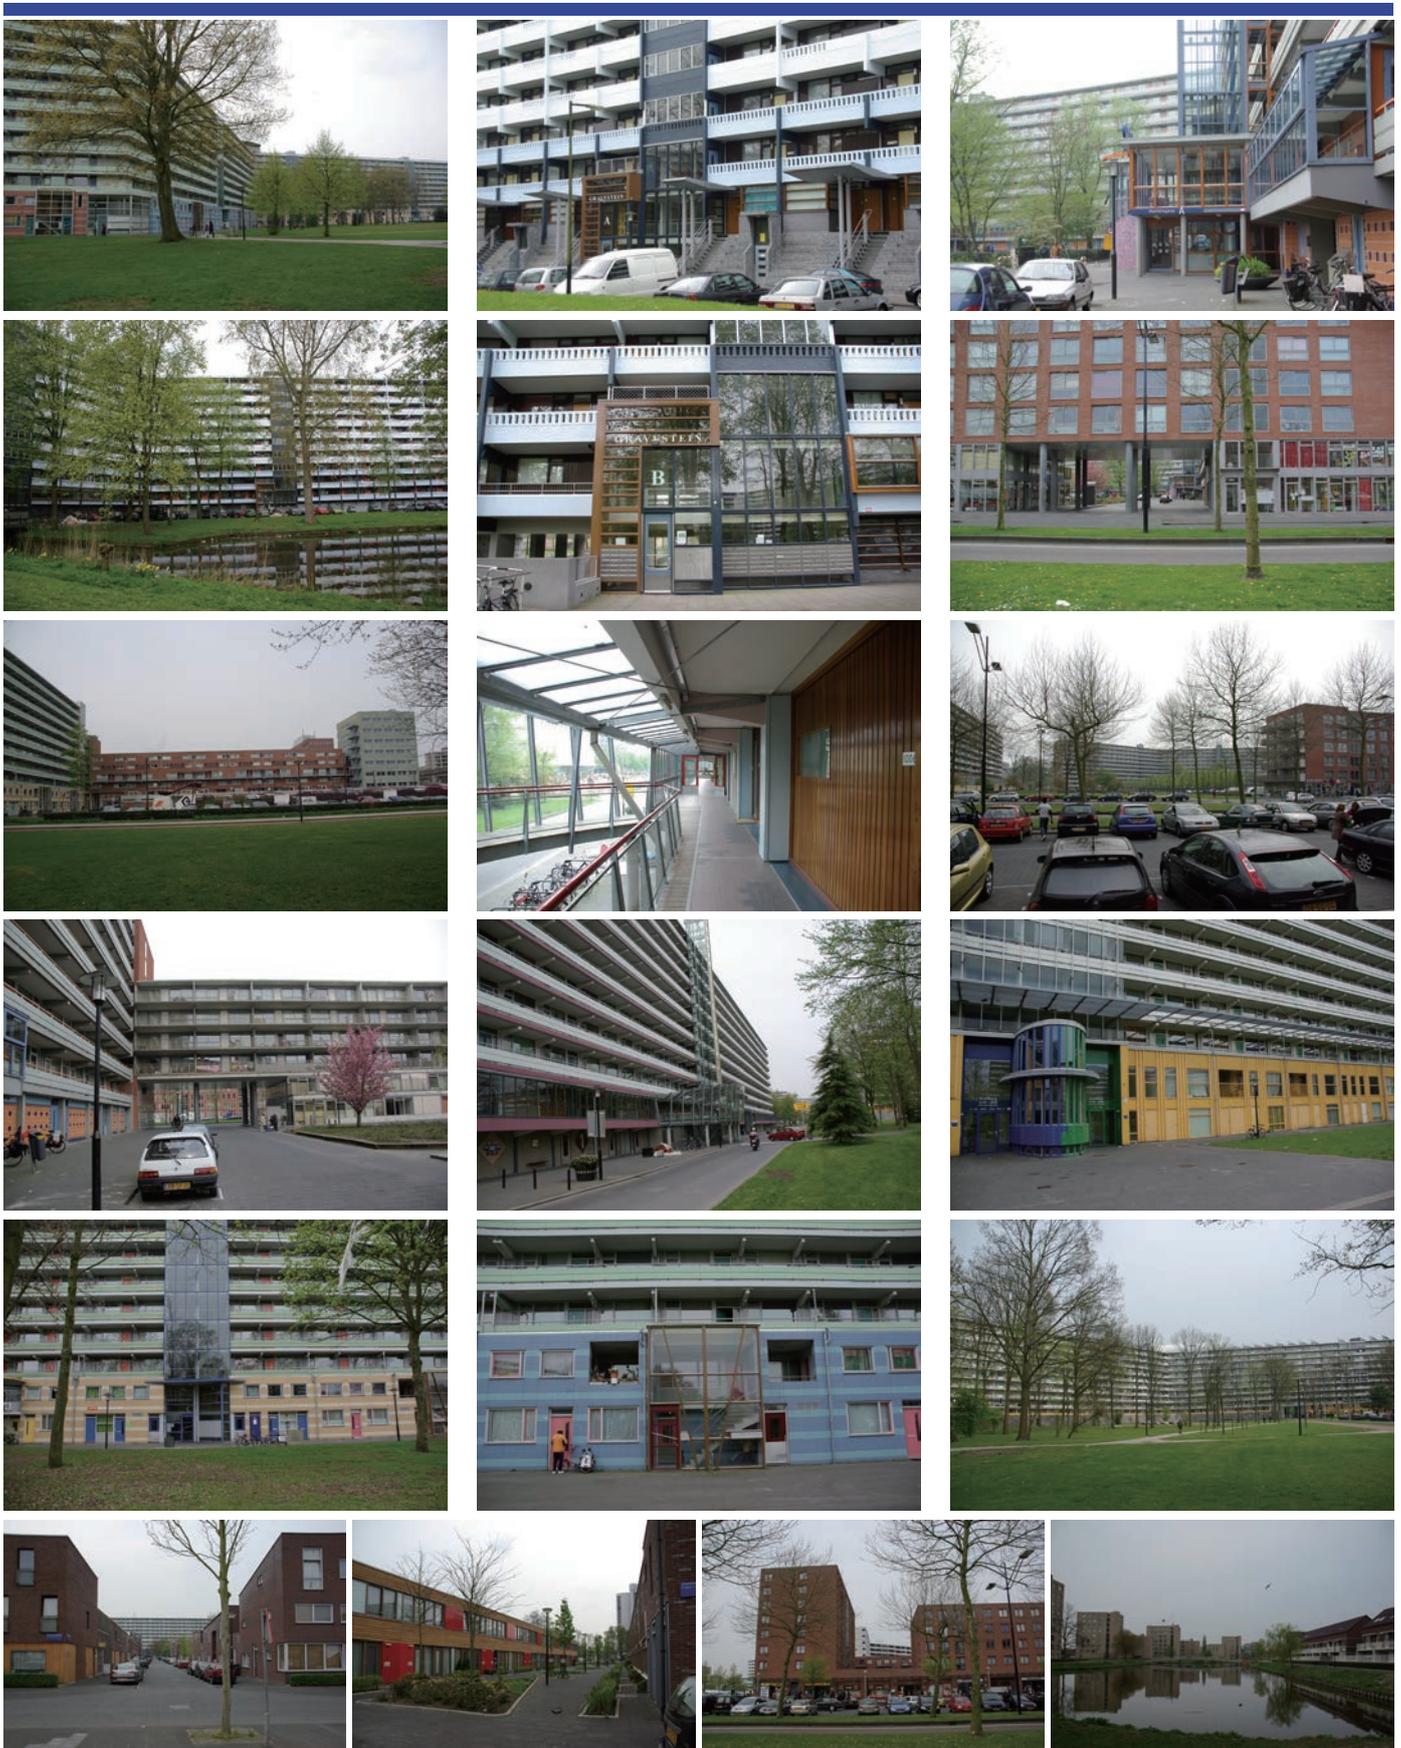
○総体として、長大高層住棟のみのエリアを、一部を残しながら沿道中層を加え、一部を壊しながら低層住宅群を加えるという方針には賛同できる。

○団地内に骨格道路を設け、沿道に中層の施設付住宅を配し、ピロティと介して既存住棟と連続させている考え方には賛同できる。これにより、大規模な団地から街への再生が目指され、それなりに成功している。

○街区内部に関して、車のアクセスを残された長大住棟沿いに配し、車も含めて一般住宅市街地の風景としている点は、このスケールからは賛同できる。

×しかし、そうになっていないところもあって、その部分は良くない。

△街区内部に残された長大住棟の足元2層程度を沿道アクセス型の住宅に改編している考え方は良い。

×しかし、住棟ごとに同じそろったデザインで、部分では良くても全体としては住棟のスケールが大きすぎ、空間の連続感が感じられないものが多い。足元部分には連続する中間のマスボリュームが必要である。

×低層住宅群の部分と、それ以外の部分の空間的、景観的連続性がなさすぎるのが残念。別世界の人が住んでいるかのように見えるところが多い。

×スケールの連続した中層棟が骨格道路沿いにしかないので、沿道景観の多様性は良いが、街区内部の風景としての多様性、ヒューマンスケール性、そういった親密感には欠ける。街区内部にも中層はないわけではないが、スケールとして均質で、輻輳したコラージュ的で多様な風景や親密な空間になっていないので効果が低い。(現在工事中の西地区で、少しそういった試みが見られる。)

×いろいろと工夫して良くなっているところもたくさんあるが、基本的に、広大に残された緑の空間は

大きすぎる。建物沿いに道路を入れるなら、この緑地部分に低層の住宅群を配する等、もっと小さくて親密な空間を内包すべきである。

×団地の周辺に出来ている戸建て感覚の連棟式住宅も、低層ながらスケールオーバーで、共有部分はあるものの、個人の領域性の表出は意識されていないうえ、出来上がった街路空間が広すぎて親密感に欠ける。総じて、きめ細かな個人を意識したデザインがほとんどない。旧埠頭跡地の再生計画に見られるようなアムステルダムの旧市街の持っている空間の親密さに対する意識が見られない。
